Signos Electrocardiográficos en un Caso Clínico de Perforación Miocárdica por el Electrodo Ventricular de Marcapasos

Electrocardiographic signs in a clinical case of myocardial perforation resulting from a ventricular pacemaker lead: a case report

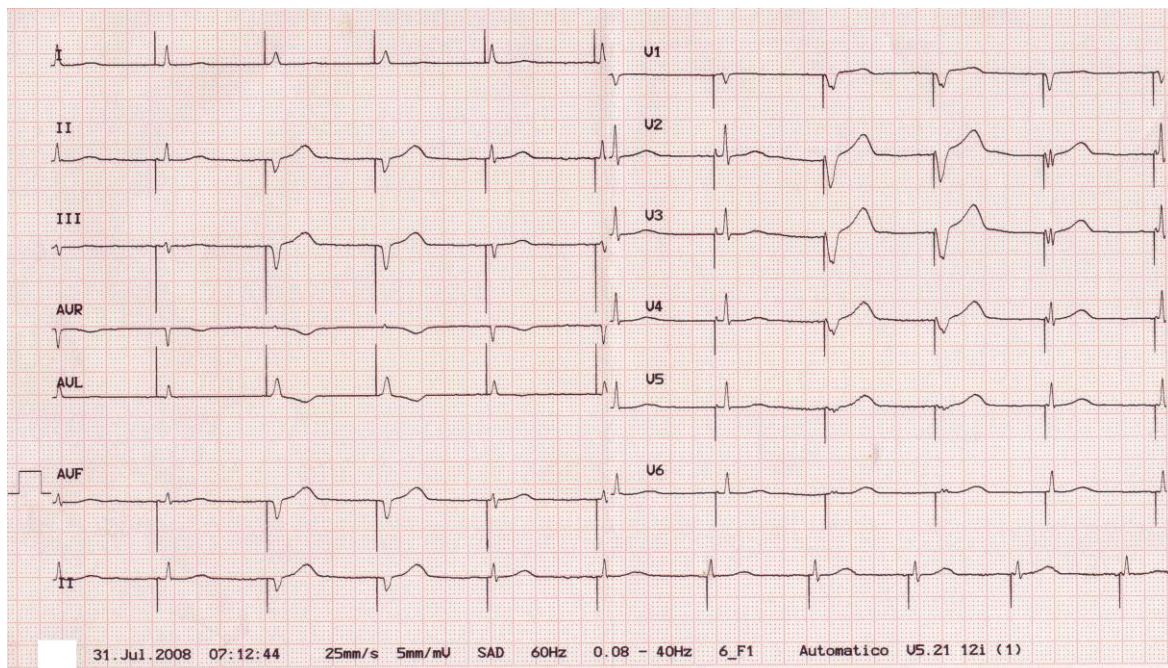
Figura 1: Electrocardiograma registrado a las 8 horas del implante. Ver descripción en el texto

Desde el punto de vista electrocardiográfico, se ha descrito cambios en la morfología del complejo QRS estimulado en comparación a la de la estimulación endocárdica; también se ha sugerido que si la perforación es intramiocárdica, puede aparecer taquicardia ventricular cuya morfología es igual a la de los complejos estimulados⁸. Existen algunos signos electrocardiográficos ilustrativos en este caso (fig 1): el “período de latencia”, es decir, el tiempo espiga-QRS está prolongado y es variable; esto también puede suceder durante estimulación endocárdica si se realiza en un área de necrosis o de “entrada” a un circuito de velocidad de conducción intramiocárdica lenta, pero el hecho de ser variable aleja esta posibilidad. La morfología del QRS es variable (derivaciones precordiales), lo que indica que el estímulo se dispersa en forma aleatoria a través del miocardio. En el trazado de ritmo inferior (derivación II), el segundo y a partir del quinto complejo QRS, son complejos QRS angostos de origen sinusal, que aparecen después del intervalo SAV programado. La imagen que simula una onda P (más visible en V2-4) es en realidad un potencial ventricular local que no logra despolarizar el resto de la masa miocárdica, debido posiblemente, a su origen epicárdico.

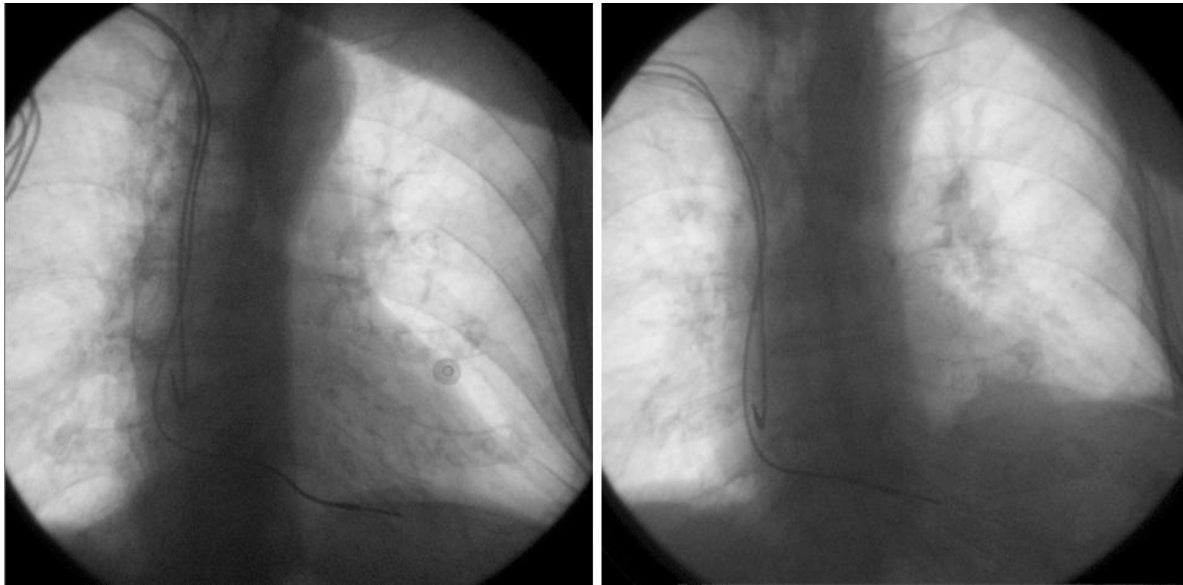
Figura 2: A. Izquierda: imagen fluoroscópica de la posición de los electrodos después del implante. Derecha: después de recolocar el electrodo ventricular derecho

En este caso, es llamativa la imagen radiológica inicial, que aparenta una posición adecuada de los electrodos. La baja estatura del paciente y su edad avanzada fueron factores que hicieron asumir que el borde cardiaco en la fluoroscopia estaba cerca del ápex del

derecha, visualizada por fluoroscopia, a manera de maniobra hemostática. Posteriormente se colocó el mismo electrodo en una región más caudal que la anterior en el ventrículo derecho (fig. 2, derecha), y se estimaron los umbrales y la impedancia, con adecuados valores: onda R en 6.9 mV, umbral 0.75 V/0.4 s e impedancia 822 Ohm; se fijó al plano aponeurótico y se cerró por planos. El funcionamiento del electrodo atrial derecho esencialmente no tuvo variación. El paciente presentó derrame pericárdico de mínima cuantía sin repercusión hemodinámica, y en posteriores controles ecocardiográficos 24 horas después, el derrame fue indetectable. El paciente ha evolucionado sin síntomas y con adecuados parámetros de funcionamiento en los últimos 9 meses.

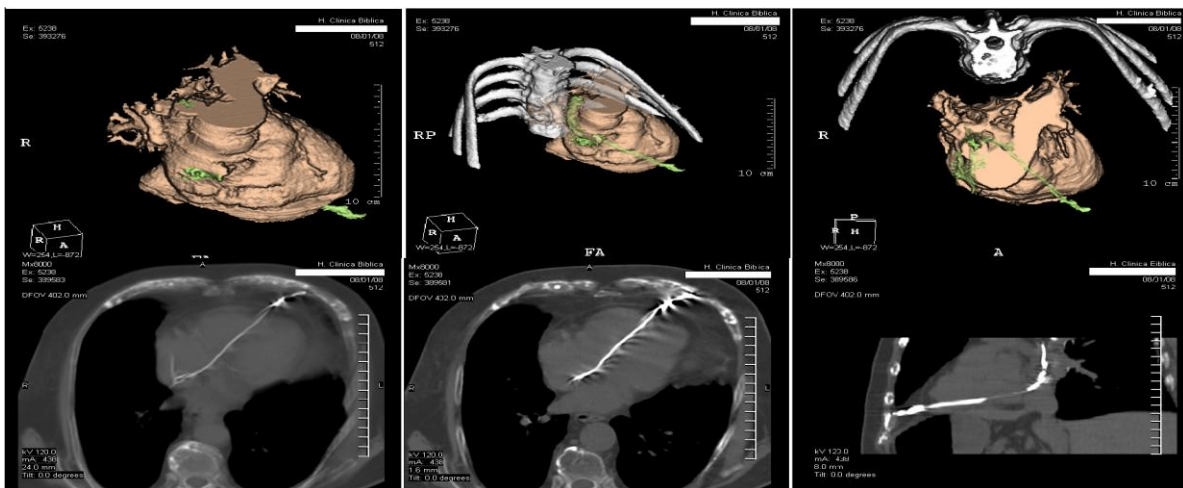
Figura 3: Tomografía axial computarizada. Cortes axiales, sagital y reconstrucción tridimensional que muestran el electrodo alojado en la grasa pericárdica, por fuera de la superficie epicárdica.

ventrículo derecho; sin embargo, después de la pérdida de captura, la tomografía (fig. 3) confirmó que la punta del electrodo estaba en la grasa pericardiaca, la cual es relativamente abundante. Se ha descrito el signo del “fat-pad”⁸, que consiste en la visualización de la punta del electrodo en la grasa pericardiaca, identificada como una banda radiolúcida por encima de la silueta cardiaca; en este caso no es fácil de identificar, dadas las limitaciones de las imágenes radiológicas mostradas.

En este paciente y en la mayoría de los casos reportados en la ¹⁻⁶, se ha logrado retirar el electrodo por tracción simple sin mayores complicaciones, aunque desde luego siempre
